**RAPPORTO INFORMATIVO
SULL'ATTIVITÀ SVOLTA DALL'ANSV
E SULLA SICUREZZA DELL'AVIAZIONE CIVILE
IN ITALIA
ANNO 2015**

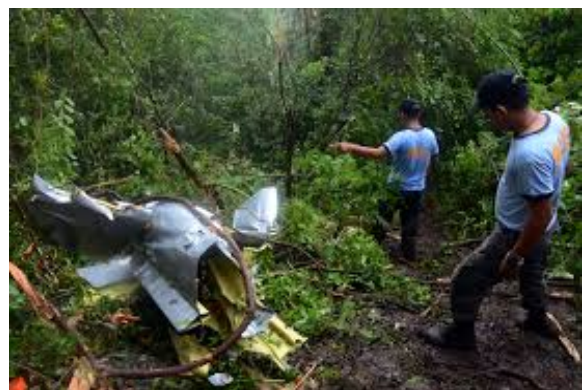
Agusta A109E RP-C2726: particolare della cabina passeggeri (foto a sinistra); trave di coda (foto a destra).

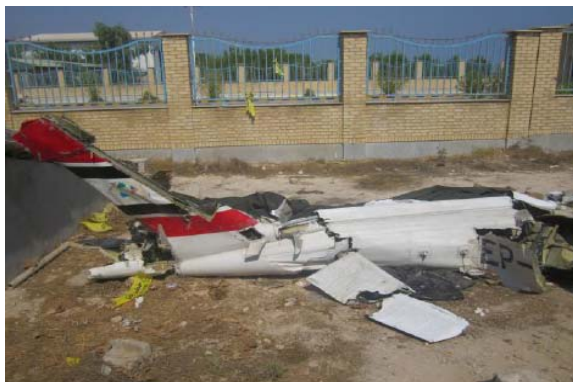
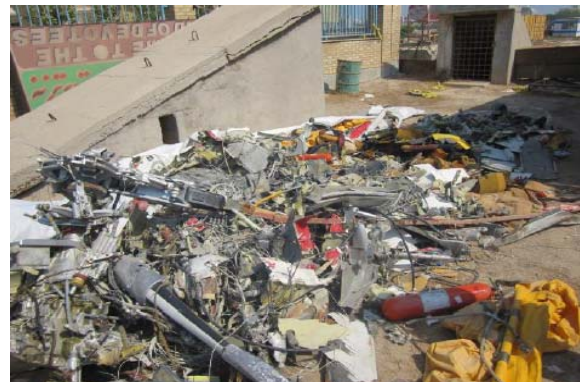
Agusta A109E EP-TRK: trave di coda (foto a sinistra); fusoliera e rotore principale (foto a destra).

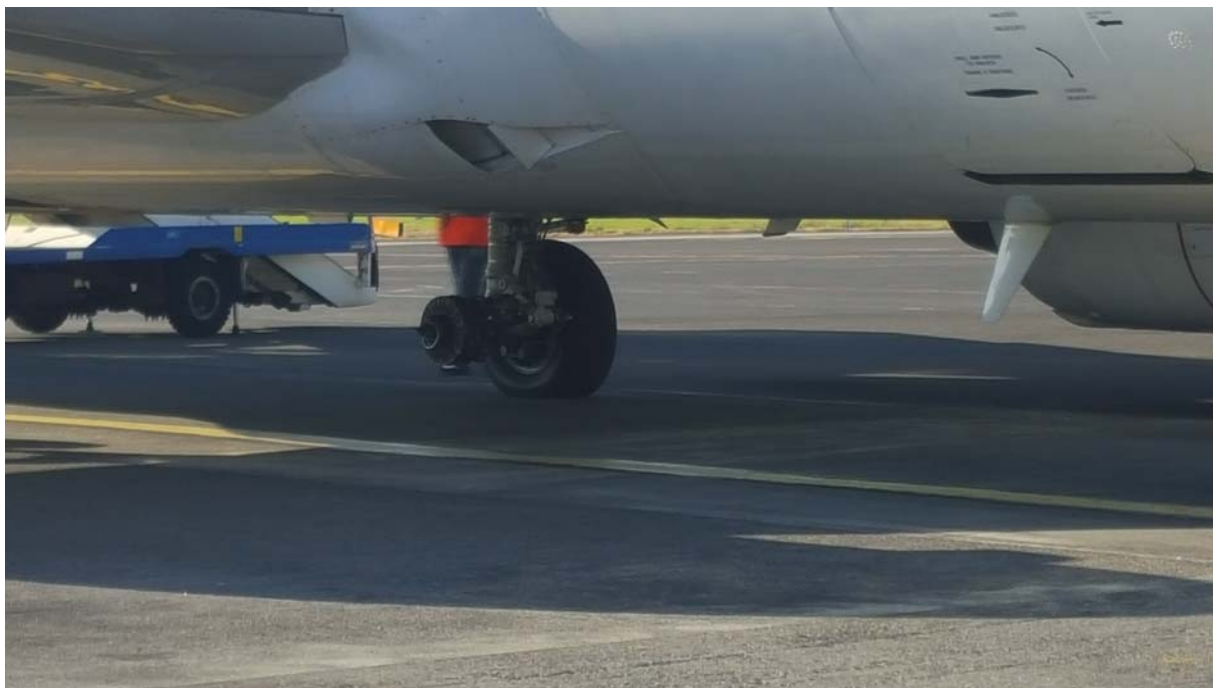
B737 EI-IGS: nella foto si può notare la ruota mancante.

L'aeromobile atterrava in emergenza sullo stesso aeroporto di partenza, senza ulteriori conseguenze. La ruota è stata ritrovata immediatamente dopo l'evento sulla strada statale 114 che costeggia esternamente l'aeroporto.

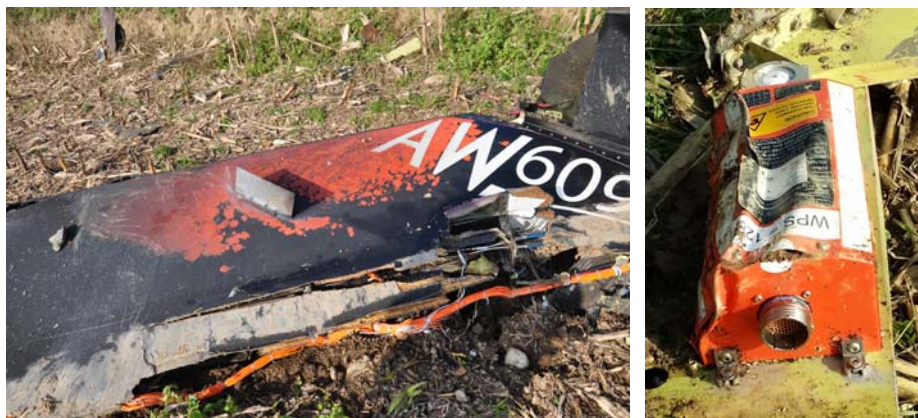
A sinistra, resti della coda dell'AW609; a destra, il registratore di volo FDR/CVR fortemente danneggiato.

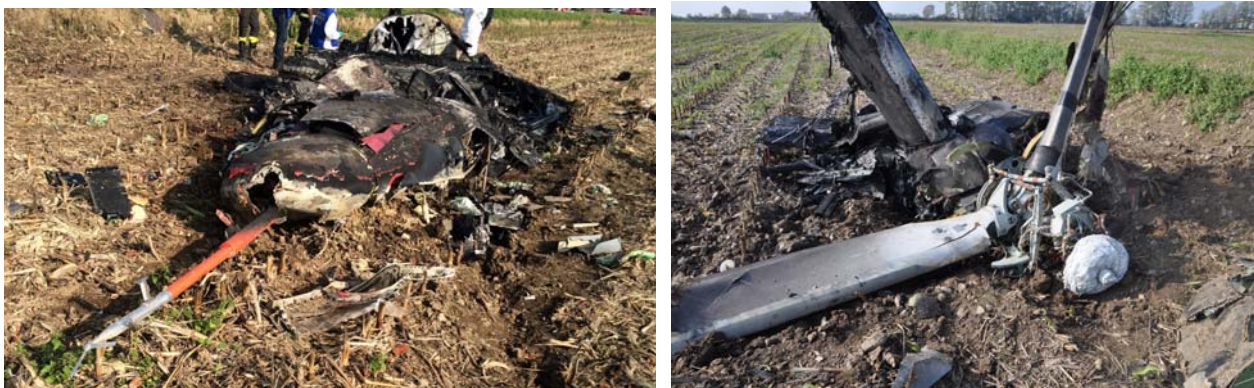
Alcune delle parti più significative del relitto dell’AW609: a sinistra il muso, a destra uno dei rotori.

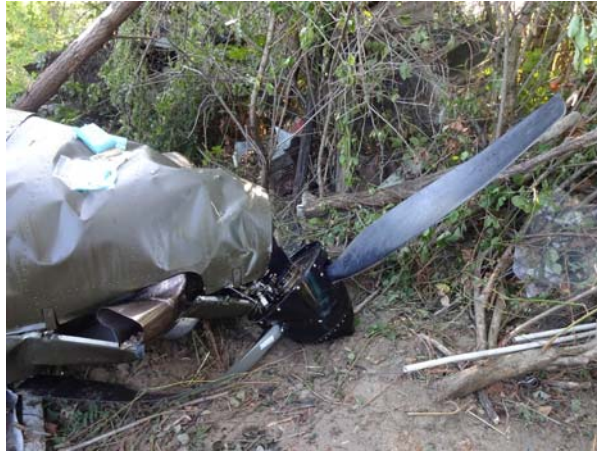
L'elica con danni compatibili con un regime di rotazione nullo.

Il pilota, pochi istanti dopo l'involo, ad una altezza stimata nell'ordine di circa 90 piedi e ad una velocità di circa 80 nodi, udiva un rumore sordo, proveniente dal motore, seguito da fuoriuscita di fumo dal vano motore. Il pilota percepiva una totale perdita di potenza. L'aereo iniziava a decelerare e a perdere quota, sfondava la rete di recinzione aeroportuale ed impattava il bordo di un canale. Le evidenze risultanti dal contatto dell'elica con il suolo indicano una assenza di rotazione della medesima.

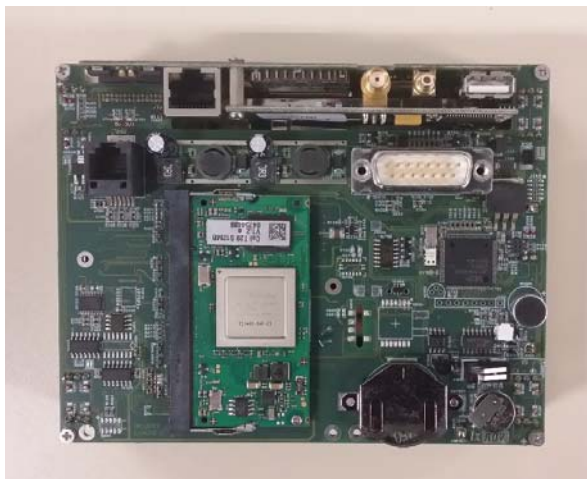
Alcune tipologie di apparati non protetti contenenti memorie per la registrazione dei parametri di volo.

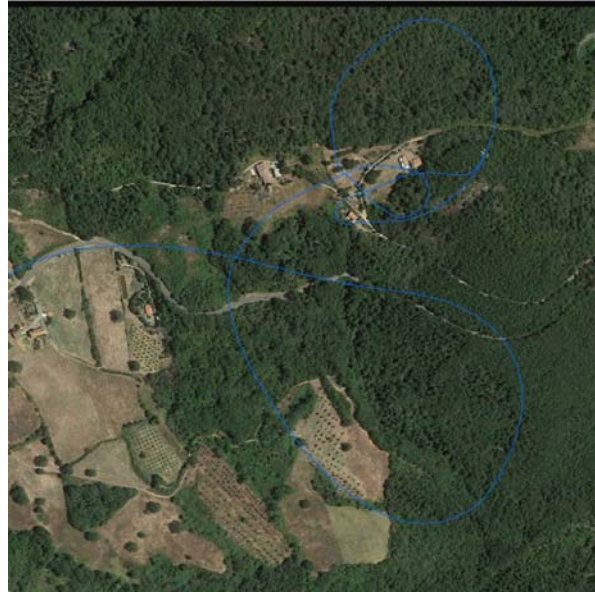
Traiettoria ricostruita a partire dai dati di volo registrati dal FDR.
